KONTROLSKEMA FOR BYGGEPLADSEN

Projektnavn: <p style="text-align: center;">Bella Hotel</p>	Udfyldt af: <p style="text-align: center;">Karina Henrichsen (KHE)</p>	Udfyldt dato: Uge 39 2009-09-22
---	--	--

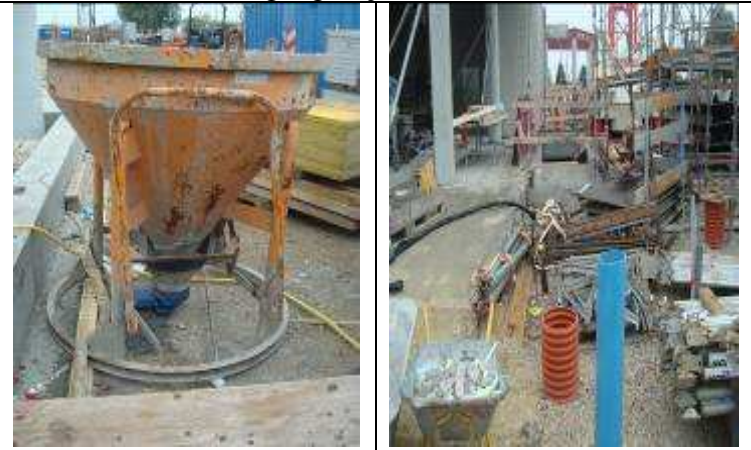
ID	Aktivitetssområde	Farve	Bemærkninger	Ansvarlig
	Fællesområder			
01	Afgrænsning / Skiltning			
02	Skurbyen / Byggepladsen		Der er d.d. afholdt sikkerhedsinstruktion for Ernst Nielsen & Co. A/S (VVS-arbejde på etape 1) og Montørfirmaet Rudolf Larsen (porebeton på etape 1 + etape 2)	
03	Adgangsveje / Køreveje Terræn Basen 2		Der skal etableres adgangsvej fra kælder til terræn.

<p>Betonspand mv. skal fjernes ved trappeskakt (vest). Fjernelse af materialer ved trappeskakt (øst).</p>	NCC (JWH) / FBE
04	Adgangsveje / Køreveje Terræn Basen 2		Der skal etableres kørevej til skakten for kælderen jf. byggepladstegningen – Materialer skal fjernes.

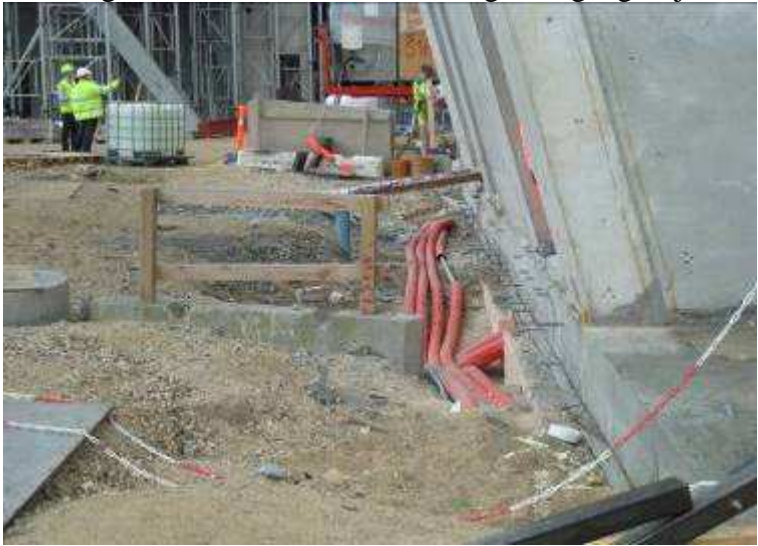
<p>05</p>	<p>Adgangsveje / Køreveje</p> <p>Terræn Tårn 2</p>		<p>Der skal etableres adgangsvej langs tårn 2. Men først: 1. NCC skal betonaffald fjernes + 2. MJE tilfyldning til isolering + 3. NCC støbning af kant + 4. MJE tilfyldning / afretning af terræn + 5. FBE etablering af adgangsvejen.</p>

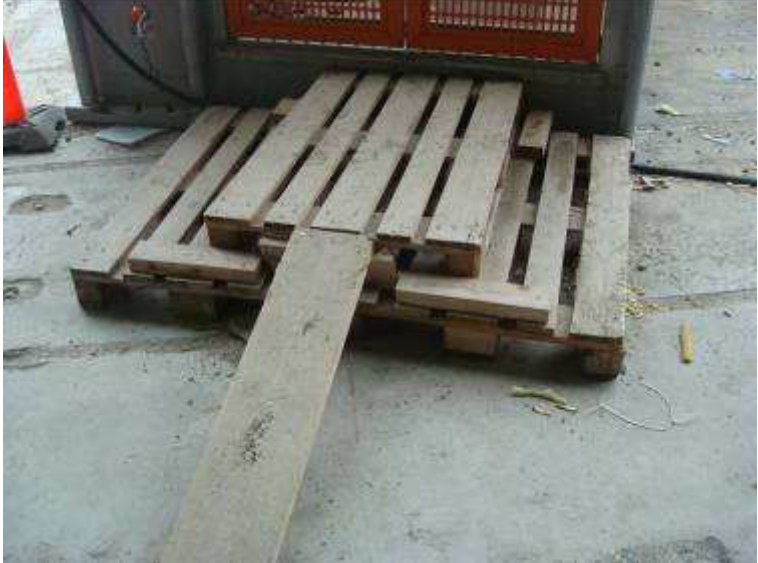
<p>NCC / MJE / FBE</p>
<p>06</p>	<p>Adgangsveje / Køreveje</p> <p>Tårn 2</p>		<p>Der skal etableres en ordentlig rampe til hejsten.</p>

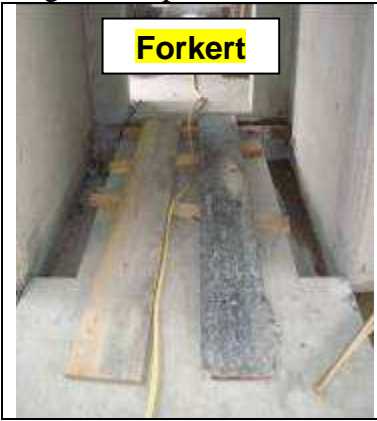
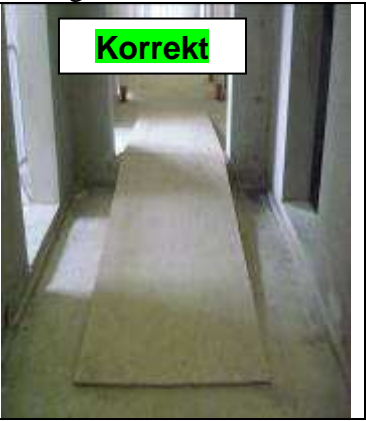
<p>FBE</p>
<p>07</p>	<p>Adgangsveje / Køreveje</p> <p>Indvendig i tårne etape 1 + etape 2</p>		<p>Der skal etableres ramper på værelsegange. Ramper skal udføres korrekt, og ikke som på billede. Der må ikke bruges støbeplader, da de kan blive glatte.</p> <div style="display: flex; justify-content: space-around;"> <div data-bbox="560 1637 938 2056"> <p style="text-align: center;">Forkert</p>

</div> </div> <p>Ramper på etape 1, etage 00, er udført korrekt.</p>	<p>NCC / FBE</p>

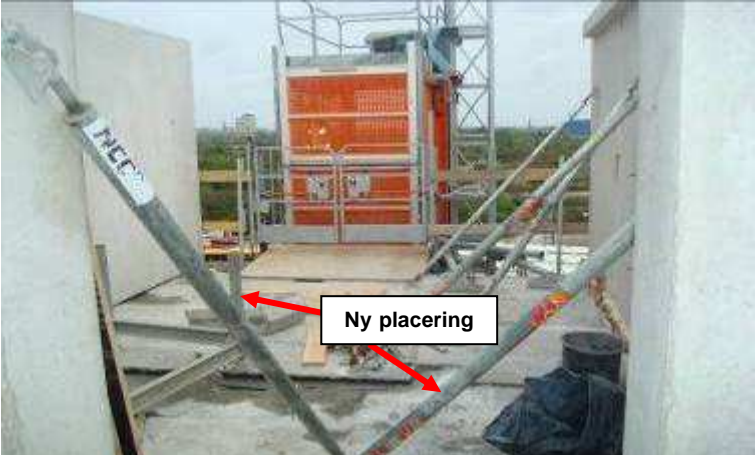
08	Adgangsveje / Køreveje		<p>Der skal findes en løsning på placering af rørstøtter i døråbningen ved hejsen.</p>

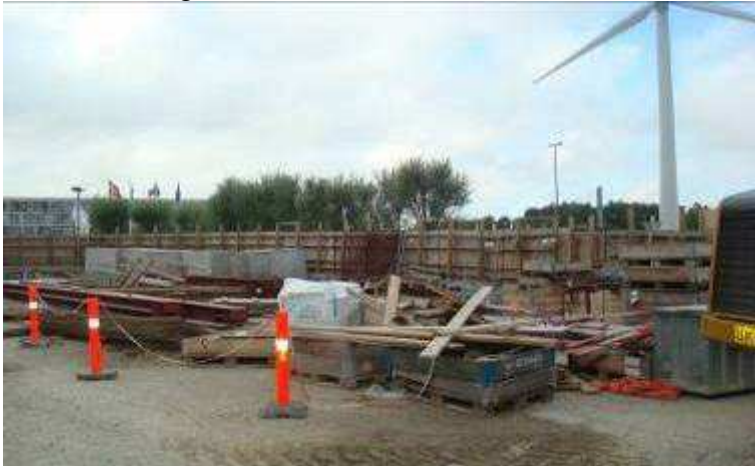
BL (HEG) / NCC (RMA)
09	Pladsbelysning / Orienterings- belysning			
10	Kabler, ledninger, tavler			
11	Værksteder / Oplagsplads		<p>Jf. aftale skal materialer i område mod vest fjerne pga. IOC-møde i uge 40-2009.</p>

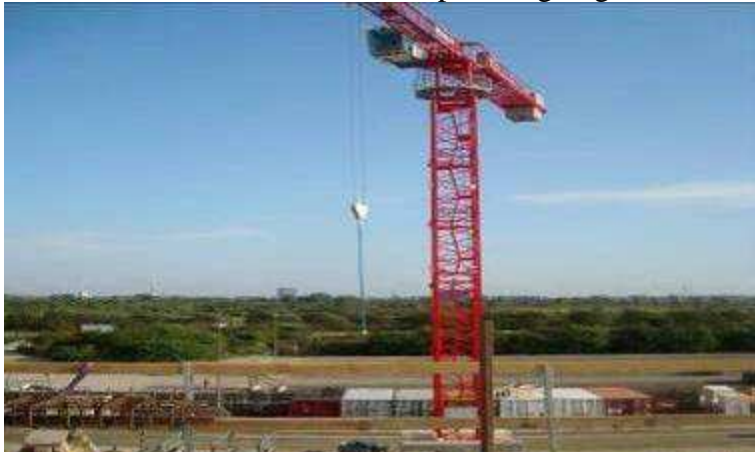
NCC Ledelse
12	Kran / Anhugningsgrej Kran 4		<p>Kran 4 er opsat ved etape 2 – Basen. Der mangler elevator på kranen da adgangsvejen er over 25 meter. NCC fremkommer med dato for opsætning i uge 39-2009.</p>

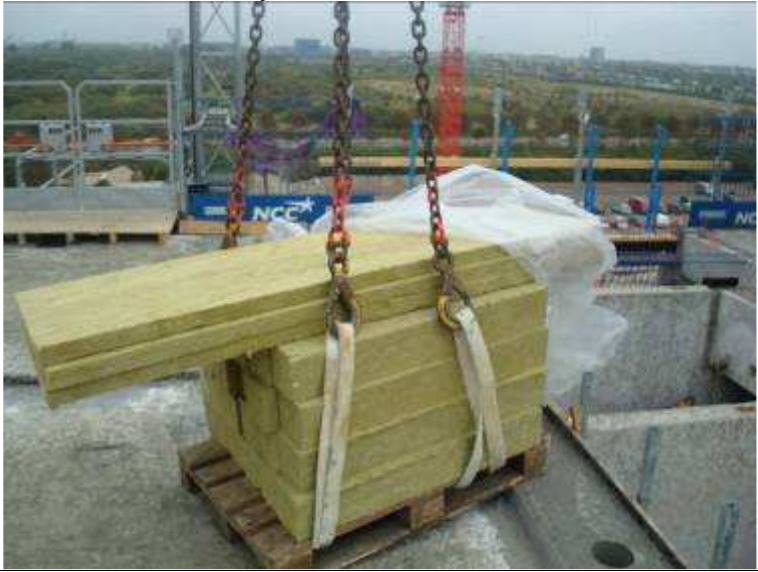
13	Kran / Anhugningsgrej Kran 4		<p>Ikke korrekt anhugget da byrden ikke snøret, så materialer kan fald ned mens byrden er i luften.</p>

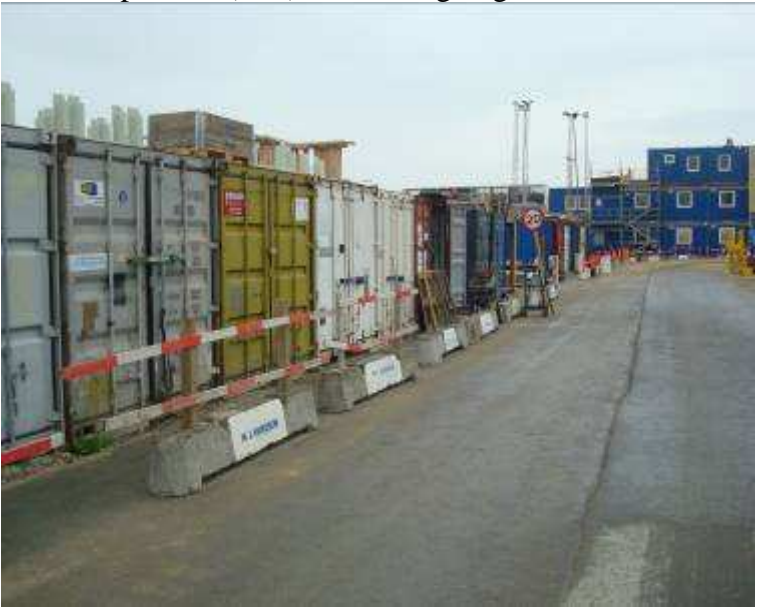
NCC (LFH)
14	Stilladser / Trappetårn			
15	Stiger			
16	Rækværk / Afdækning		<p>Langs containerne pladsen skal rækværk på autoklodser skal efterses. Pt. påsættes der autoklodser med rækværk, lang materialepladsen (vest) efter udlægning asfalt.</p>

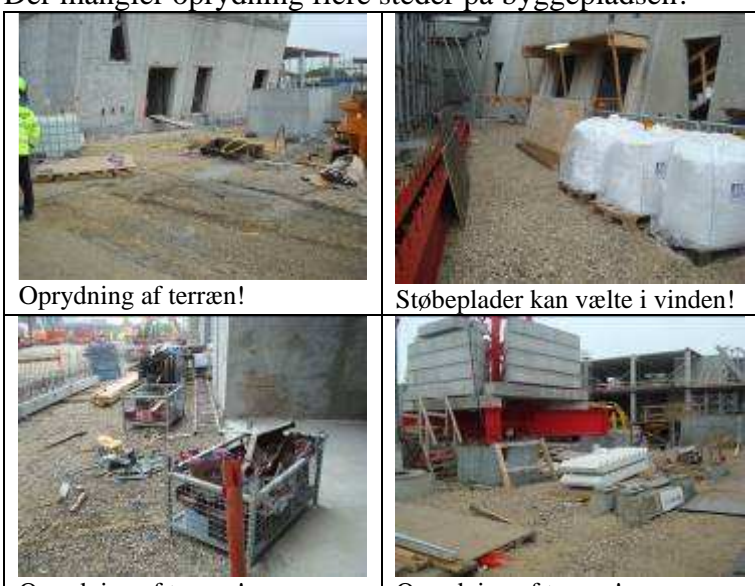
19	Affaldscontainer-pladsen / Oprydning		<p>Der mangler oprydning flere steder på byggepladsen!</p>

<p>Oprydning af terræn! Støbeplader kan vælte i vinden!</p> <p>Oprydning af terræn! Oprydning af terræn!</p>	NCC Ledelse
20	Personlige værnmidler / Ergonomi			
21	Førstehjælpsudstyr		Førstehjælpsudstyr er påsat jf. byggepladstegningen.	FBE / Alle
22	Stoffer / Materialer			
23	Tekniske hjælpemidler		<p>Brug af tekniske hjælpemidler.</p>

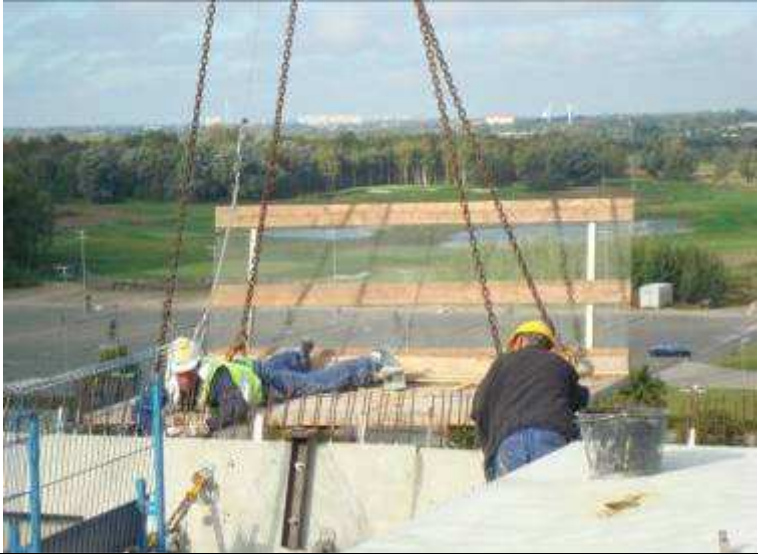
MJE (KUJ)
	Entreprenører (FE)			
28	NCC Construction Danmark A/S - Råhus (Betonarbejde)		NCC Construction Danmark A/S – Råhus (Betonarbejde) Se punkter under fællesområder med NCC.	NCC
29	NCC Råhus Byggeledelse		APV for hængekosoller er ikke udarbejdet ift. arbejdsopgavens udførelse! Kan udførelsesmetode ændres? Der er mangler sikkerhedsinstruktion af de håndværker der udfører arbejdsopgaven!

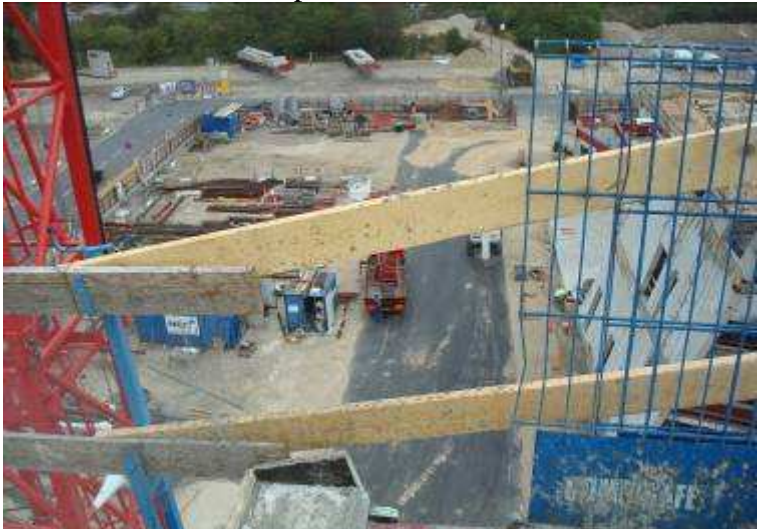
<p>NCC (LFH)</p>
<p>34</p>	<p>LFH Leif Abildgaard Hansen</p> <p>Arbejdsområde Tårn 1 Etage 06</p>		<p>Nedstyrtningsfare – Der var ikke personer i nærheden. Rækværk blev straks opsat korrekt.</p>

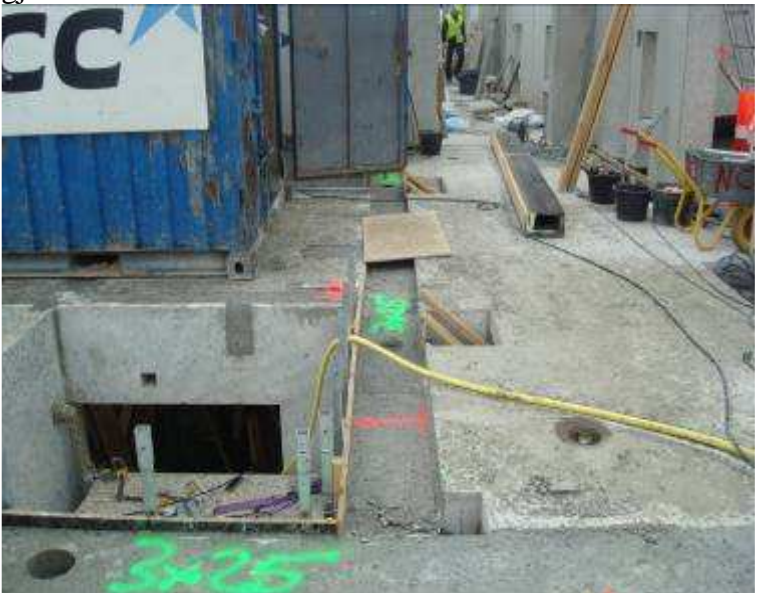
<p>NCC (LFH)</p>
<p>35</p>	<p>LFH Leif Abildgaard Hansen</p> <p>Arbejdsområde Tårn 1 Etage 06</p>		<p>Fald i adgangsveje: Der skal opsættes rækværk, der var gjort klar til rækværk.</p>

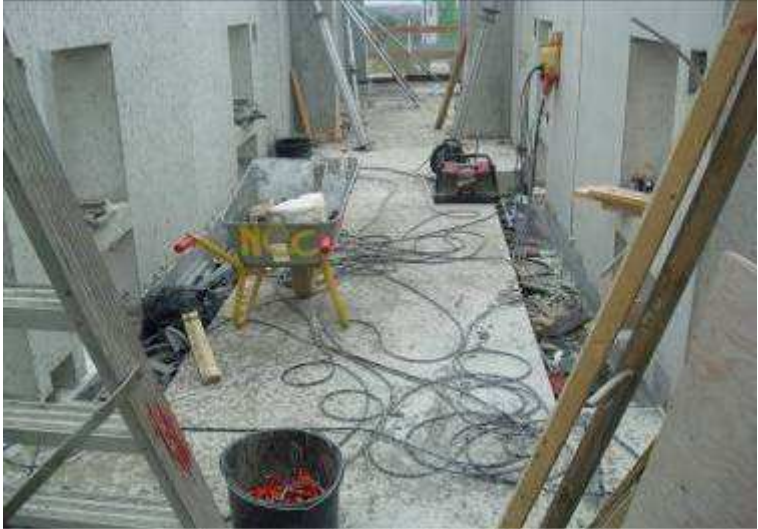
<p>36</p>	<p>LFH Leif Abildgaard Hansen</p> <p>Arbejdsområde Etape 1 - Tårn Etage 06</p>		<p>Der mangler fokus på kabler på adgangsvejen på etager – Hvorfor bruges der ikke tasketavler samt lægger kabler langs vægge eller hænger dem på?</p>

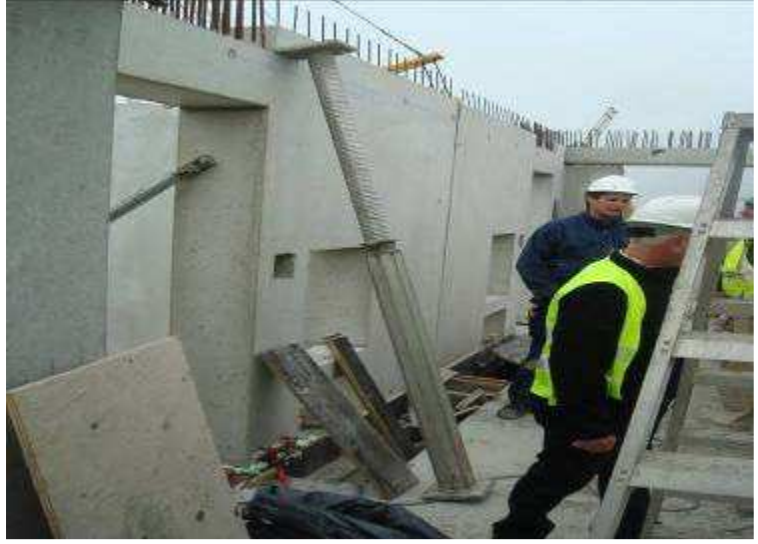
<p>NCC (LFH)</p>
<p>37</p>	<p>LFH Leif Abildgaard Hansen</p> <p>Arbejdsområde Etape 1 - Tårn Etage 06</p>		<p>Støtter må ikke stå oprest, de skal ligges ned.</p>

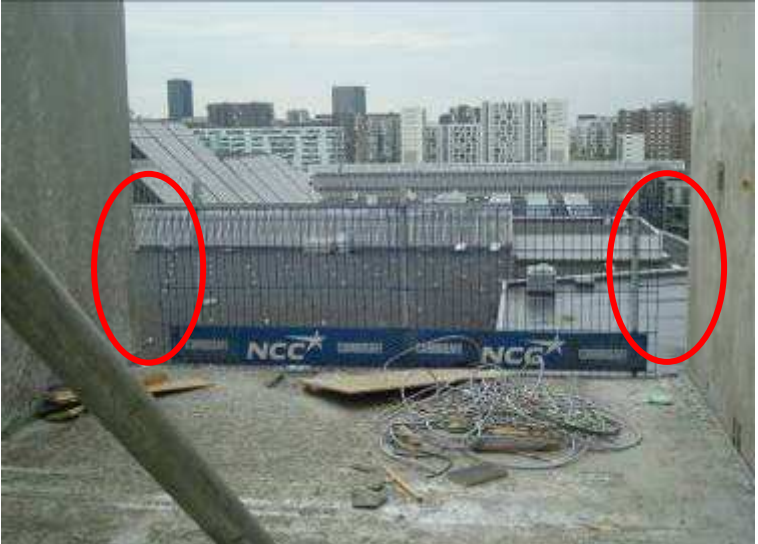
<p>NCC (LFH)</p>
<p>38</p>	<p>LFH Leif Abildgaard Hansen</p> <p>Arbejdsområde Etape 1 - Tårn Etage 06</p>		<p>Rækværkshegn skal flyttes tilbage efter montage af væg og efter der er udført kantforskalling. Pt. generelt problem på etage 2.</p>

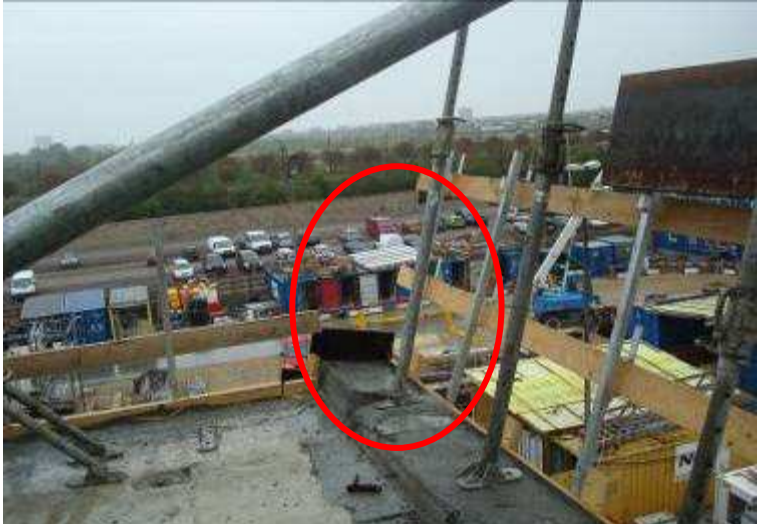
NCC (LFH)
41	LFH Leif Abildgaard Hansen Arbejdsområde Tårn 2 Etage 02		Rækværk i hjørner skal eftergås – Aftalt der etableres en skrå hjørnesamling.

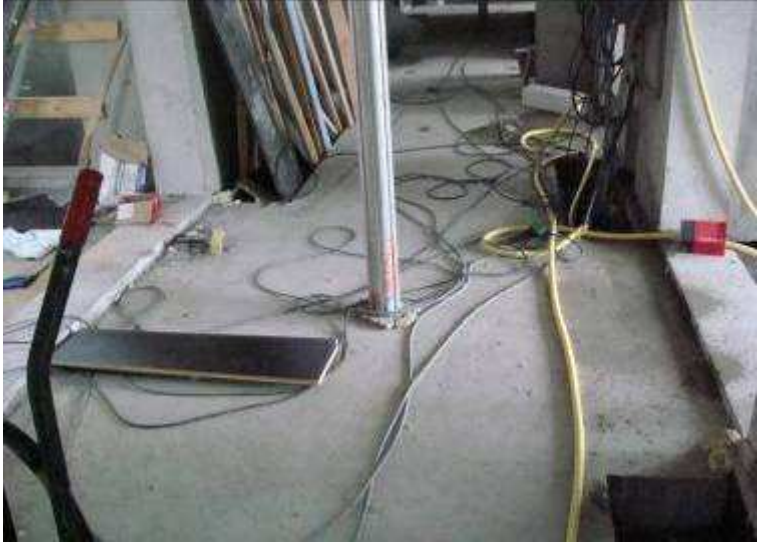
<p>42</p>	<p>LFH Leif Abildgaard Hansen</p> <p>Arbejdsområde Tårn 2 Etage 02</p>

<p>Der mangler fokus på kabler på adgangsvejen på etager – Hvorfor bruges der ikke tasketavler samt lægger kabler langs vægge eller hænger dem på?</p>

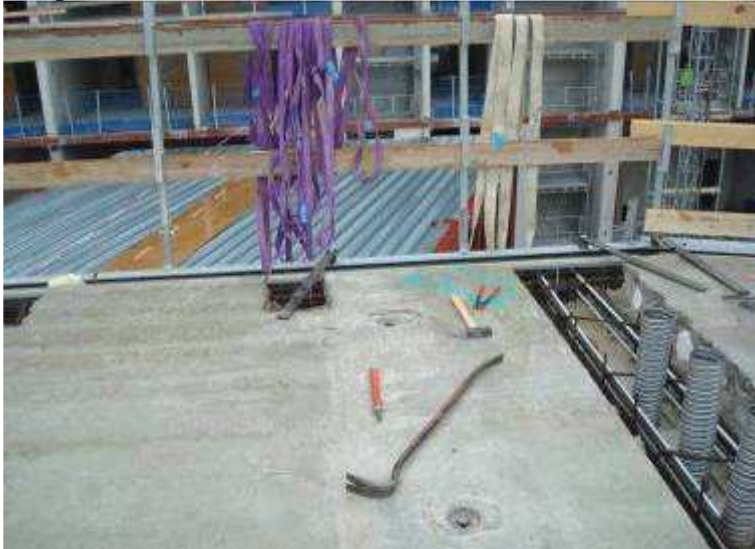
<p>45</p>	<p>LFH Leif Abildgaard Hansen</p> <p>Arbejdsområde Etape 2 - Tårn Etage 03</p>		<p>Der mangler fodlister på etagen. Værktøj mv. kan falde ned på terræn.</p>

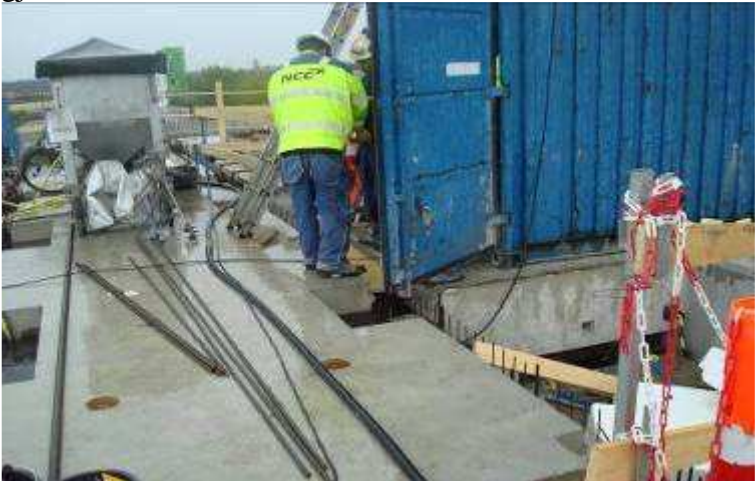
<p>NCC (LFH)</p>
<p>46</p>	<p>LFH Leif Abildgaard Hansen</p> <p>Arbejdsområde Etape 2 - Tårn Etage 03</p>		<p>Fald i adgangsveje: Der skal opsættes rækværk, der var gjort klar til rækværk.</p>

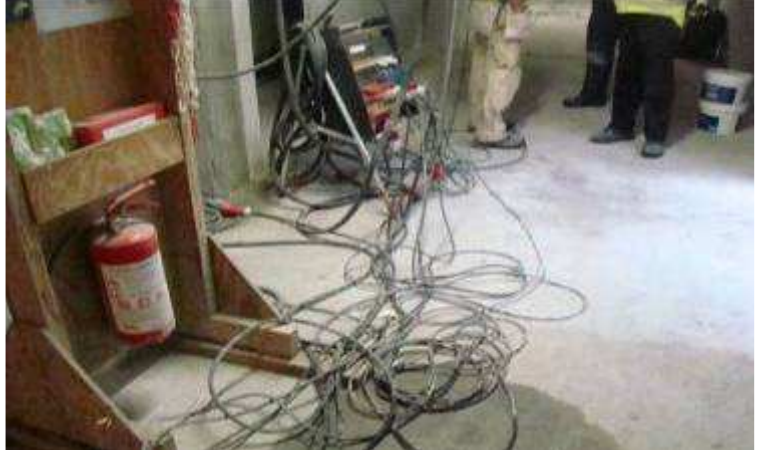
<p>NCC (JWH)</p>
49	<p>JWH Jan Westergaard</p> <p>Arbejdsområde Basen 2 Etage -01</p>		<p>Fokus på kabler – Aftalt, at kabler der ikke bruges bliver fjernet.</p>
