KONTROLSKEMA FOR BYGGEPLADSEN

Projektnavn: <p style="text-align: center;">Bella Hotel</p>	Udfyldt af: <p style="text-align: center;">Karina Henrichsen (KHE)</p>	Udfyldt dato: Uge 39 2009-09-22
---	--	--

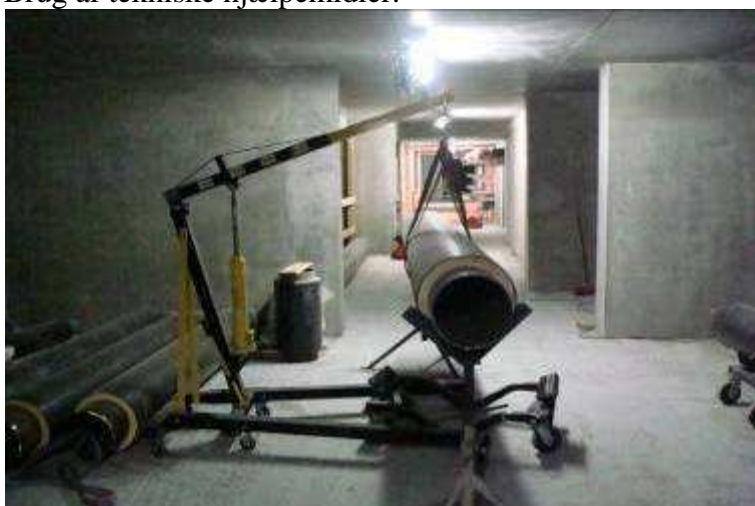
<p>Oprydning af terræn! Støbeplader kan vælte i vinden!</p> <p>Oprydning af terræn! Oprydning af terræn!</p>	NCC Ledelse
20	Personlige værnmidler / Ergonomi			
21	Førstehjælpsudstyr		Førstehjælpsudstyr er påsat jf. byggepladstegningen.	FBE / Alle
22	Stoffer / Materialer			
23	Tekniske hjælpemidler		<p>Brug af tekniske hjælpemidler.</p>

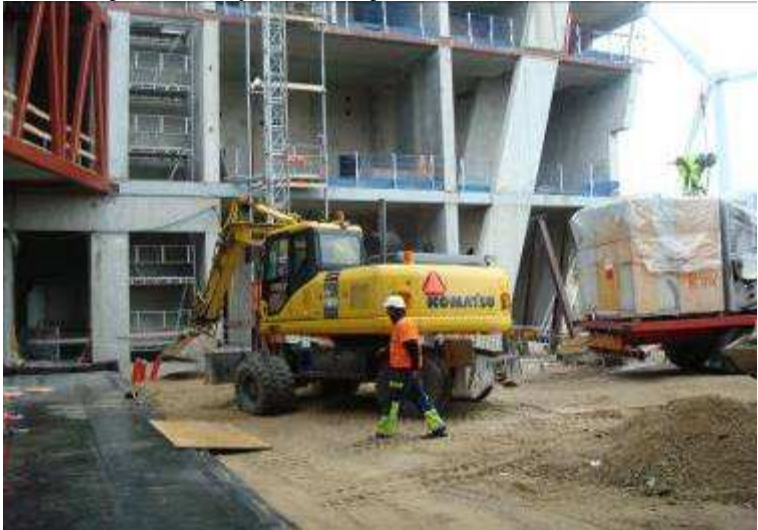
Entreprenører (FE)			
26	M.J. Eriksson A/S Jordarbejde, Kloak, Grundvand		M.J. Eriksson A/S – Jordarbejde, Kloak, Grundvand Se punkter under fællesområder med MJE.	MJE
27	MJE Kurt Jensen Arbejdsområde Terræn		Jordarbejde: Flot ryddet arbejdsområde.

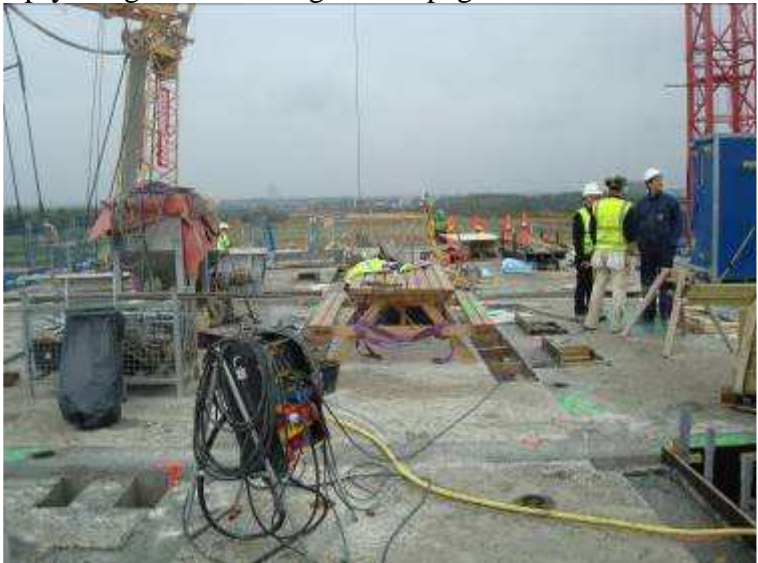
<p>33</p>	<p>LFH Leif Abildgaard Hansen</p> <p>Arbejdsområde Tårn 1 Etage 06</p>		<p>Oprydning efter støbning af dæk pågår.</p>

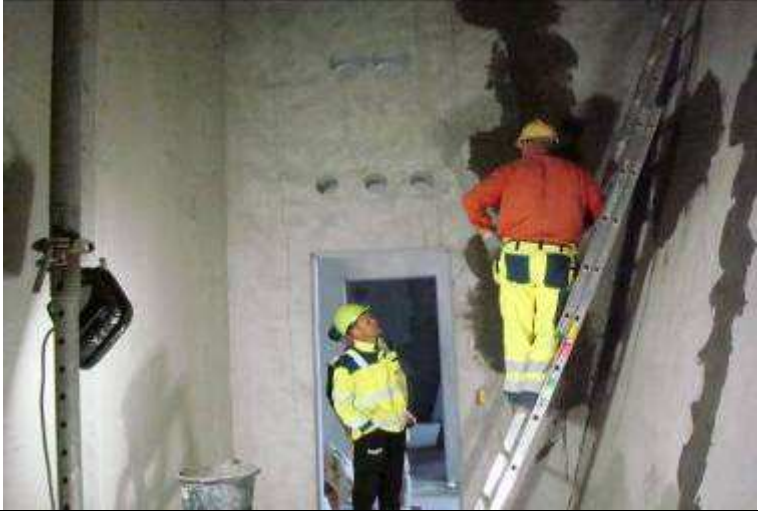
Leif Abildgaard Hansen (LFH)		Etape 2 – Elementmontagen Sjakkbajs: Poul Jensen / Per Breining Sikkerhedsrepræsentant: Michael Højland	NCC (LFH)
39	LFH Leif Abildgaard Hansen Arbejdsområde Tårn 2 Etage 00		Brug af arbejdslys.

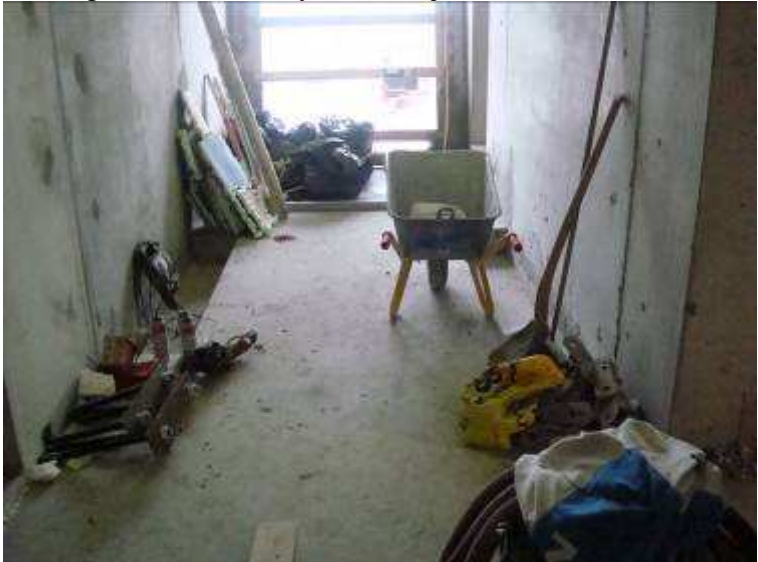
NCC (LFH)
40	LFH Leif Abildgaard Hansen Arbejdsområde Tårn 2 Etage 02		Montageområde: Flot ryddet arbejdsområde

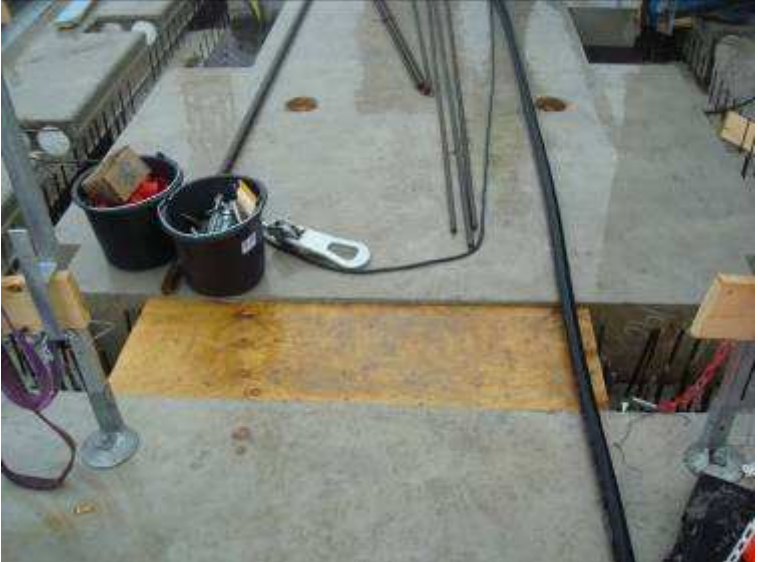
<p>NCC (LFH)</p>
<p>43</p>	<p>LFH Leif Abildgaard Hansen</p> <p>Arbejdsområde Tårn 2 Etage 03</p>

<p>Overdækning af armering i adgangsvejen – Flot.</p>

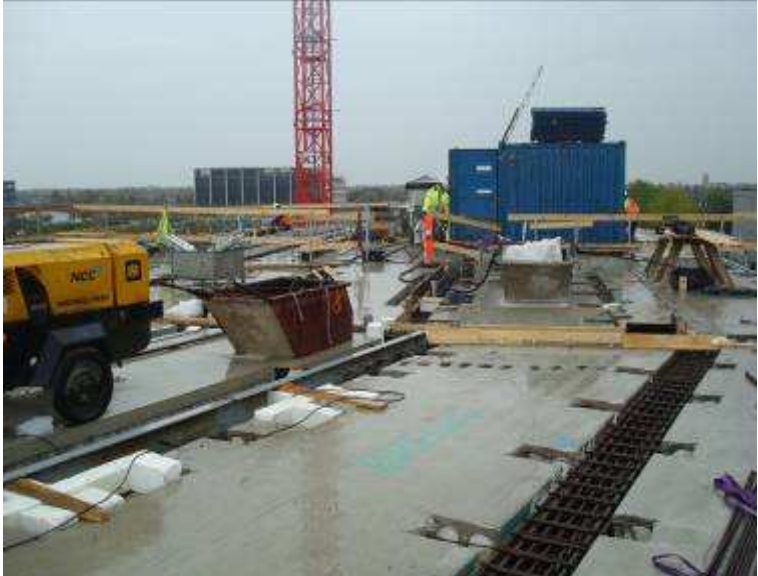
<p>NCC (LFH)</p>
<p>44</p>	<p>LFH Leif Abildgaard Hansen</p> <p>Arbejdsområde Tårn 2 Etage 03</p>

<p>Flot ryddet arbejdsområde.</p>

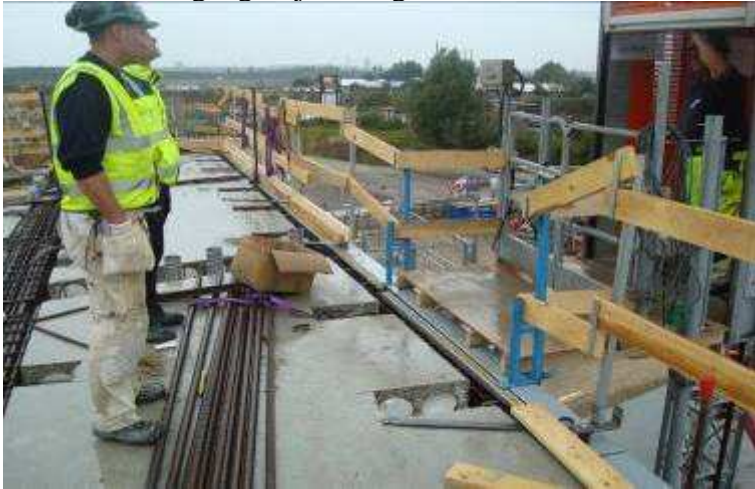
<p>NCC (LFH)</p>
<p>47</p>	<p>LFH Leif Abildgaard Hansen</p> <p>Arbejdsområde Etape 2 - Tårn Etage 03</p>		<p>Der er opsat rækværk rundt om elevatorskakte, så niveaufald i adgangsvejen undgås – Flot.</p>

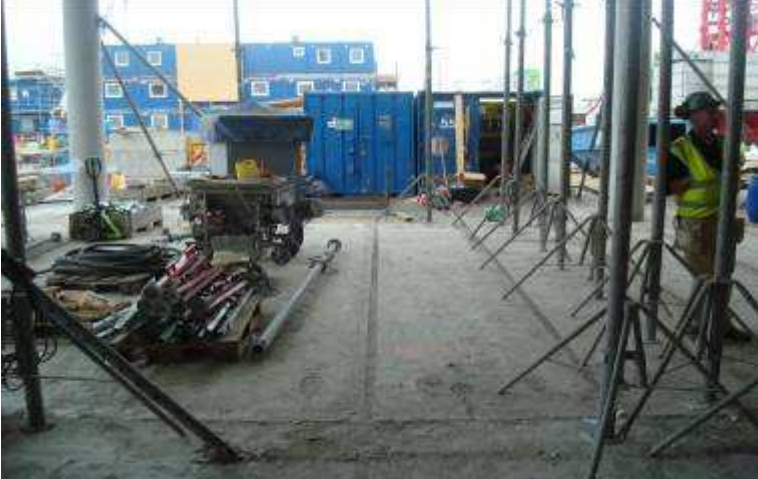
48	<p>JWH Jan Westergaard</p> <p>Arbejdsområde Basen 2 Etage 00</p>		<p>Flot ryddet arbejdsområde.</p>

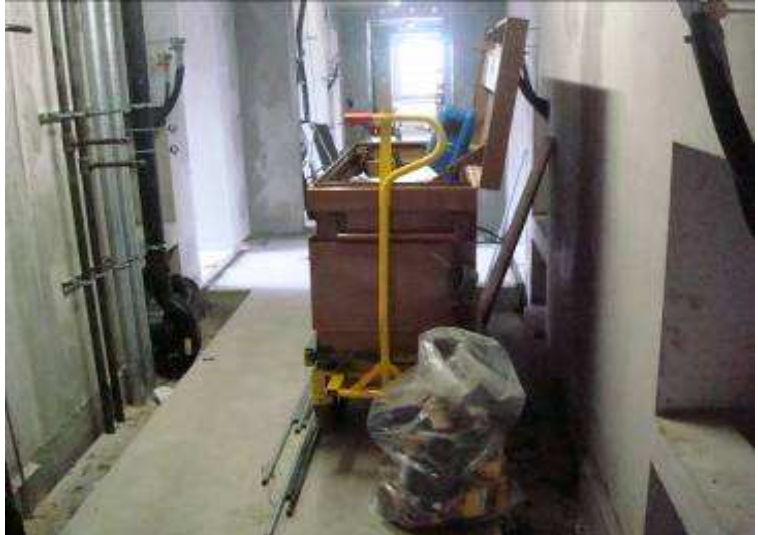
<p>NCC (JWH)</p>
	<p>Entreprenører (FE)</p>			
	<p>Ernst Nielsen og Co. A/S VVS (Etape 1)</p>		<p>Etape 1 Formand: Frank Andersen Sikkerhedsrepræsentant: Per Eistrup</p>	<p>ENCO</p>
50	<p>ENCO</p> <p>Arbejdsområde Etape 1 Etager</p>		<p>VVS-arbejde på etager i rørskafter pågår, flot og ryddet arbejdsområde.</p>

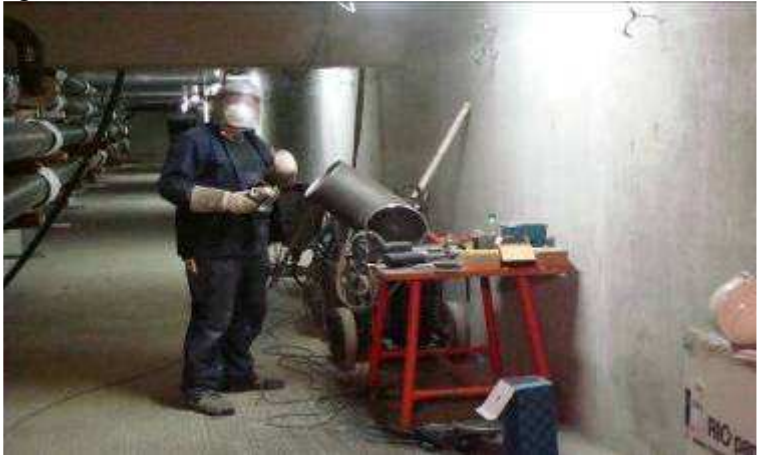
51	ENCO Arbejdsområde Etape 1 Etage -01		<p>Brug af korrekt personlig sikkerhedsudstyr: Skærm, maske og høreværn.</p>

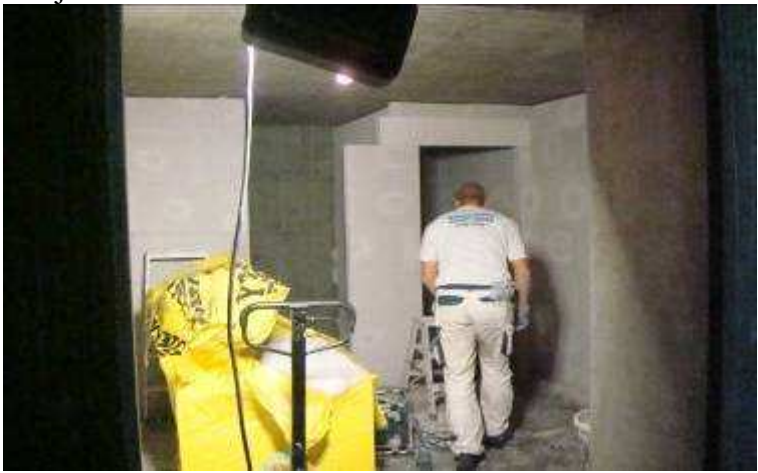
ENCO
	Entreprenører (FE)			
	Montørfirma Rudolf Larsen Porebeton		<p>Etape 1 + Etape 2 Formand: Rudolf Larsen Sikkerhedsrepræsentant: Kristian Perez</p>	Porebeton
52	Porebeton Arbejdsområde Etape 2 Etage -01		<p>Flot ryddet arbejdsområde. Der bruges arbejdslys i arbejdsområde.</p>

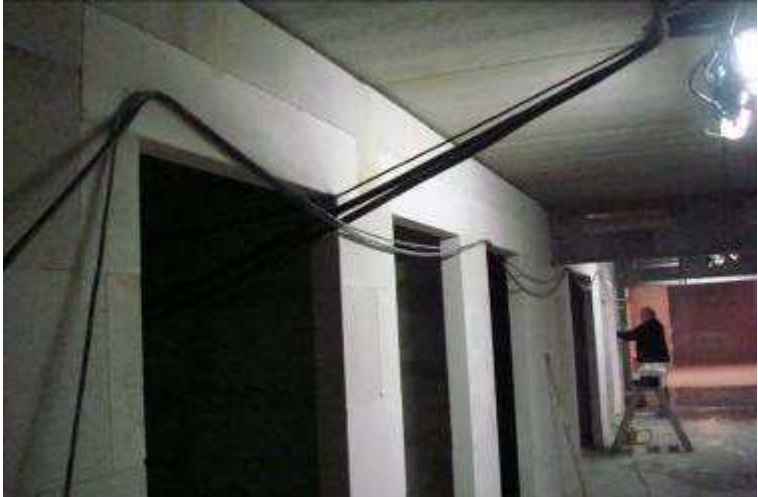
Porebeton
53	Porebeton Arbejdsområde Etape 2 Etage -01		<p>Ophængning af kabler til arbejdslys - Flot</p>
